VAATIVA JULKISIVUKORJAUS

Antti Mursu
Opinnäytetyö
Kevät 2018
Rakennusalan tutkinto-ohjelma
Oulun ammattikorkeakoulu

The topic of this thesis was challenging façade renovation. The thesis follows façade renovating through RATU – instruction cards. The mandator of this thesis was Consti Julkisivut Inc. and the example object was “The Old Apothecary's Shop” at the address Torikatu 7-9 90100 Oulu.

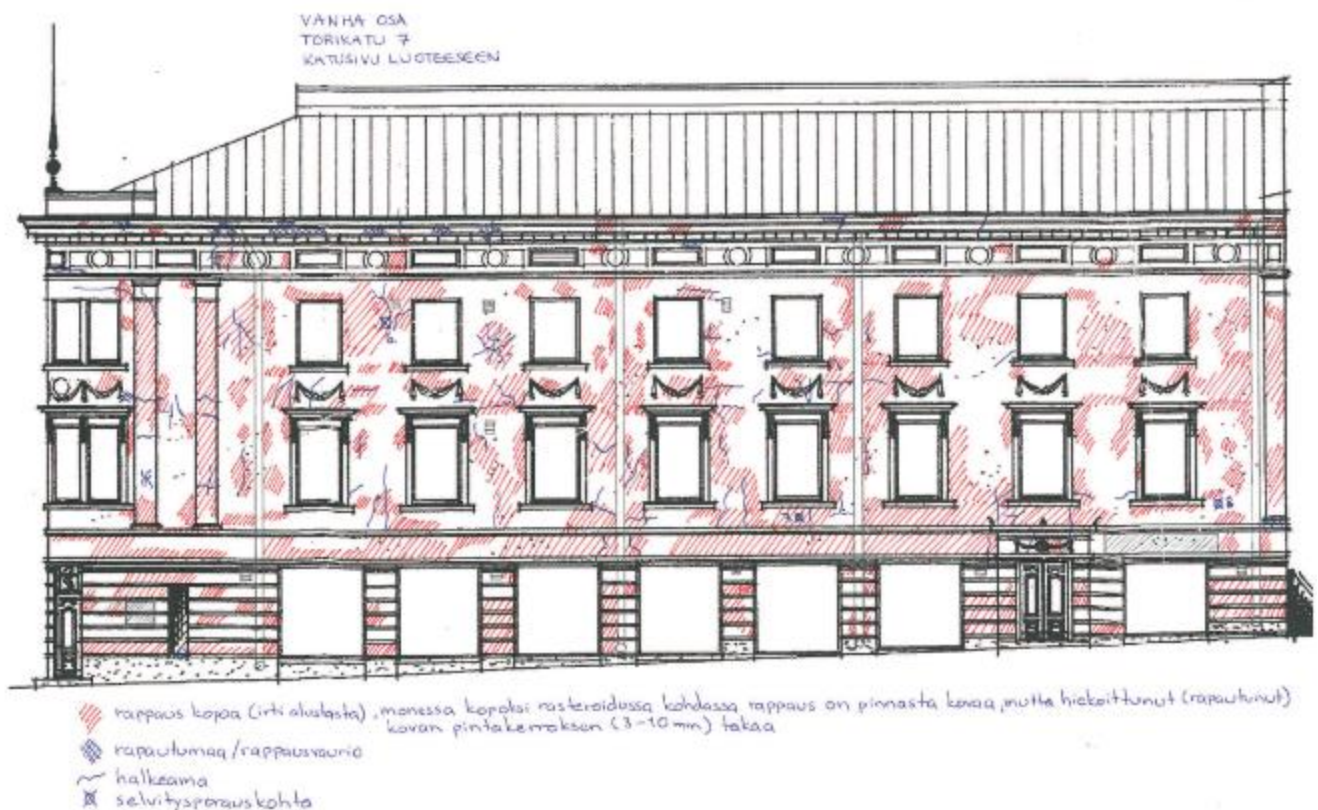
KUVA 5 Kopokartta (3, liite 3)

Tutkimusmenetelminä kuntotutkimuksessa käytettiin visuaalista arviointia, vasarointia eli ”kopokartoitusta”, sekä tehtiin tutkimusreihiä. Kopokartoituksessa tutkitaan talon rappaus- kiinnitystä alustaan ja ne kuvaillaan valokuviiin tai julkisivupiirustuksiin ”(kuvat 5-8). Rappauspinnasta otettiin 2 kpl halkaisijaltaan 50mm rappausnäytettä. Selvitysporauskohdista valittiin rappausnäytteet, joille tehtiin pintahietutkimus KiraLabin laboratoriossa. Näytteenotto- ja selvityskohdat sekä vauriokartat on esitetty julkisivupiirustuksissa. Julkisivupinnoitteiden asbestipitoisuudet tutkittiin KiraLabin laboratoriossa valomikroskoopilla. Julkisivujen silmämääräinen yleistarkastus tehtiin sekä maajalasta että henkilönostimesta.(3, s.5)

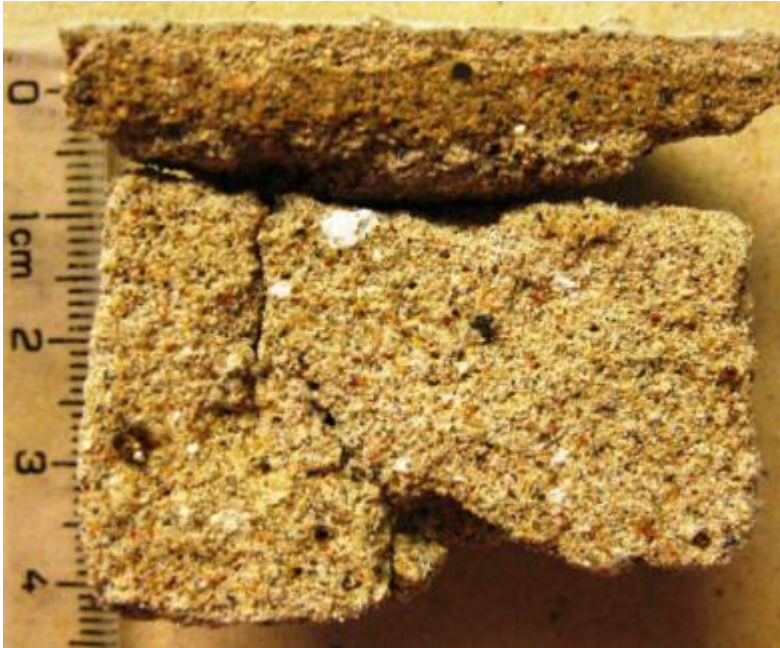
KUVA 11 Näyte LT1.3. Rappauksen pintaosassa on uudempiä rappauskerroksia. Alkuperäinen rappauskerros on hiekoittunut / rapautunut voimakkaasti ja siinä on pintaa vasten kohtisuoraa rakoilua. (3, Rappausnäytteiden pintahietutkimus)

Näyte LT1.3 (vanha osa, katusivu, koillinen, 3.krs). Näytteestä tehtiin seuraavat havainnot:

Rappauksen runkoaines on luonnonhiekkaa kaikissa kerroksissa (raekoko < 2 mm). Täyttö/alkuperäinen rappausosuus on rapautunut / hiekoittunut erittäin voimakkaasti ja siinä on voimakasta rakoilua, sisäinen koheesio on tällä osin lähes heikko. Rappauksen pintaosa on irronnut levymäisesti, murto on tapahtunut täyttörappauksessa. Ulkopinnan rappauskerrokset ovat hyvässä kunnossa. (3, Rappausnäytteiden pintahietutkimus)

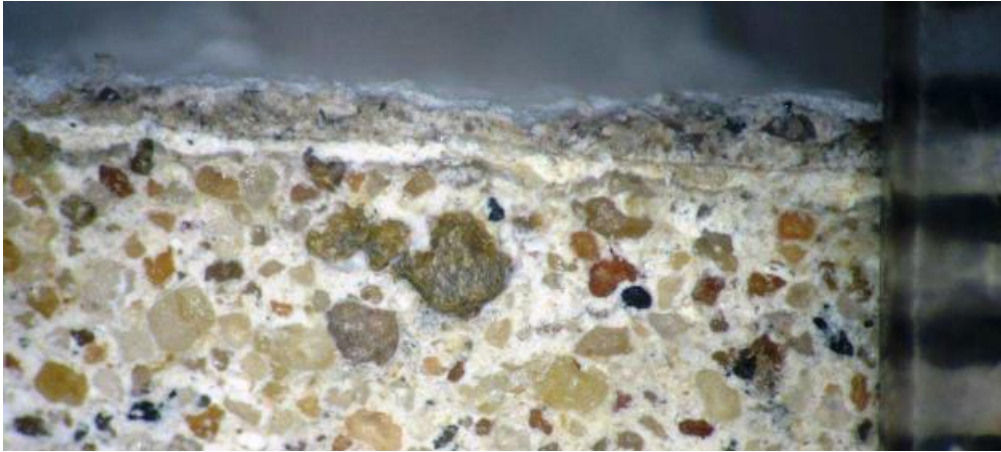
KUVA 12 Näyte LT1.4. Rappauksen ulkopinnassa on orgaaninen maalipinnoite, laastitasoite ja vanhaa kalkkimaalia.(3, Rappausnäytteiden pintahietutkimus)

Näyte LT1.4 (vanha osa, pihasivu, kaakko, ullakko kerros). Näytteestä tehtiin seuraavat havainnot: Rappauskerroksen kokonaispaksuus näytteessä on n. 31 mm. Näytteessä on erotettavissa seuraavat kerrokset ulkopinnasta alkaen:

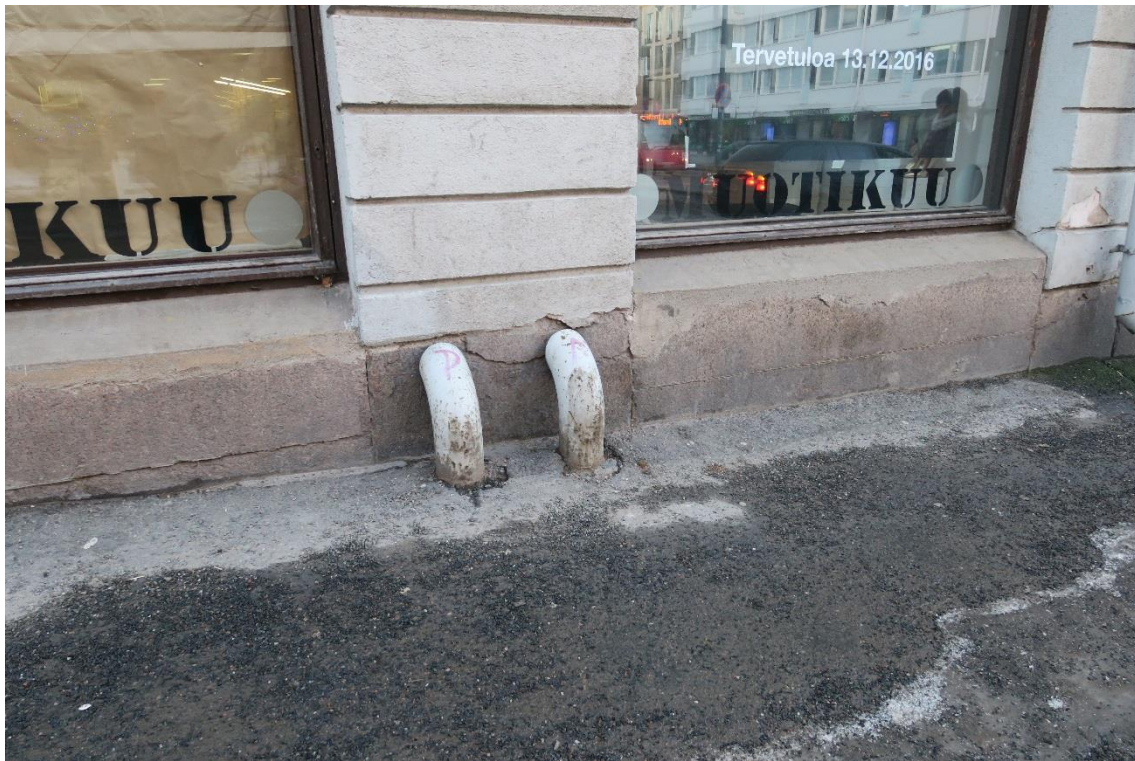
KUVA 15 Kuvattu sokkelin vaurioita ja vanhoja paikkauksia ennen töiden aloitusta

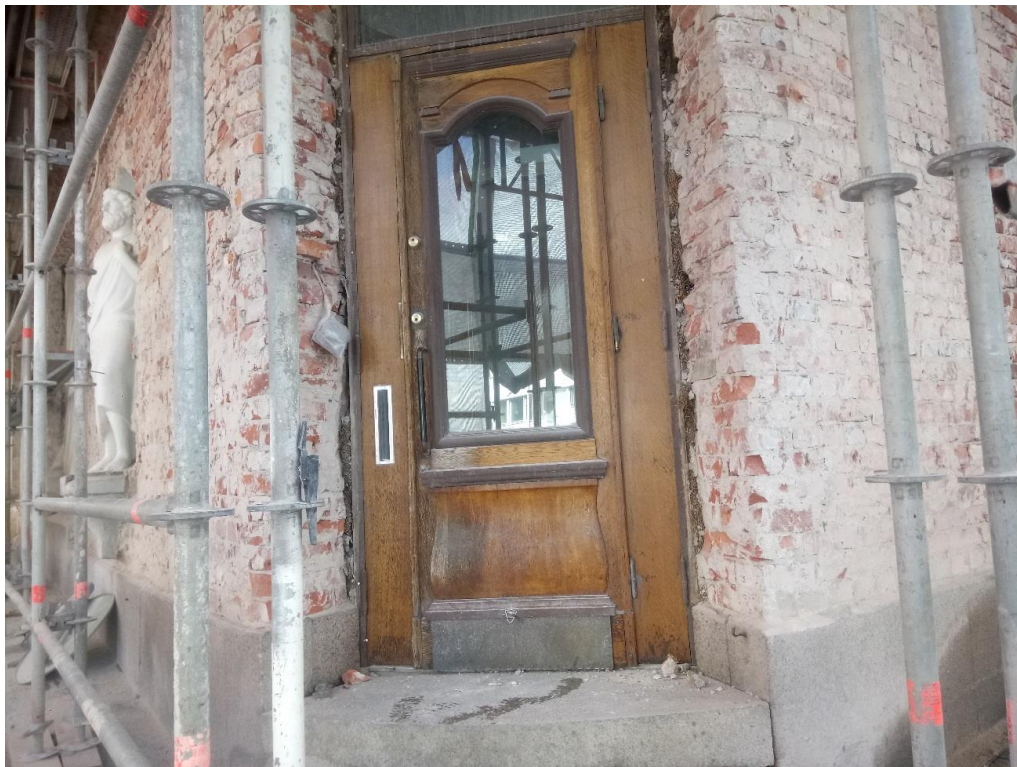
KUVA 16 Katutaso rappauksen purun jälkeen ennen puhdistusta

Rappauksen mekaanisen poiston jälkeinen työvaihe oli kirjattu korjaustyöselitykseen seuraavasti: *”Tiilipintojen hiekkapuhallus kauttaaltaan siten, että kaikki tiilipinnoilla oleva kalkki ym. heikkosideaineinen aines saadaan poistettua muuraussaumauksia vaurioittamatta; hiekkapuhallusjätteen ym. irtoavien ainesosien puhdistus korkeapainevesipesulla”* (Kuvat 16 & 17). Pinnoista halutaan tällä menettelyllä saada kaikki mahdollinen rappauksen tartuntaa heikentävä irtoaines pois.

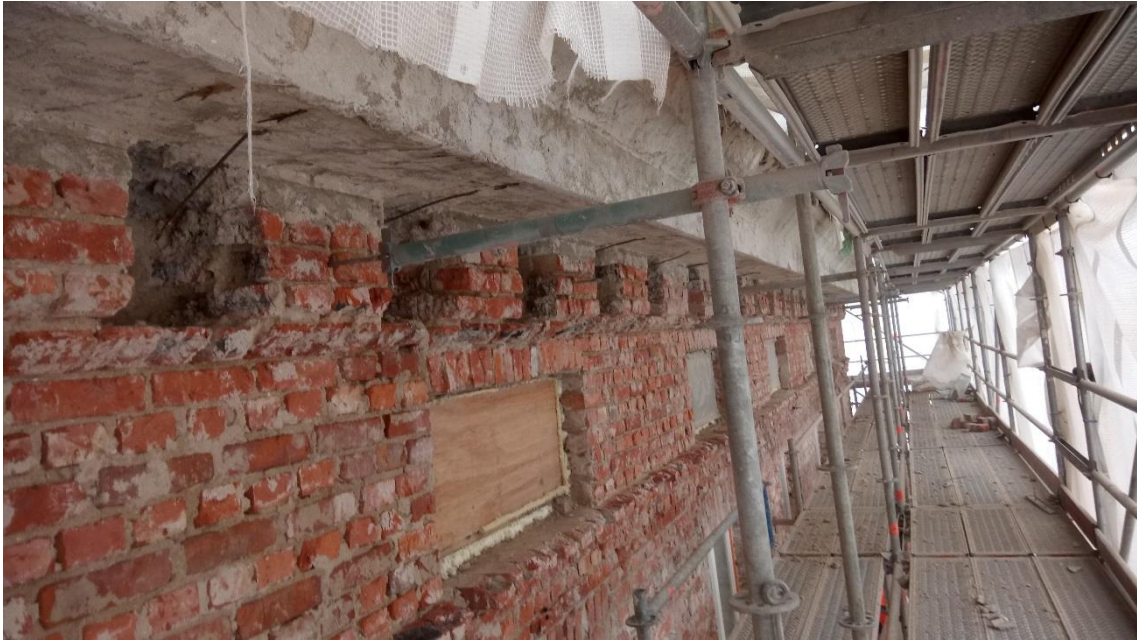
KUVA 17 Rästys vanhan rappauksen purun jälkeen puhdistettuna.

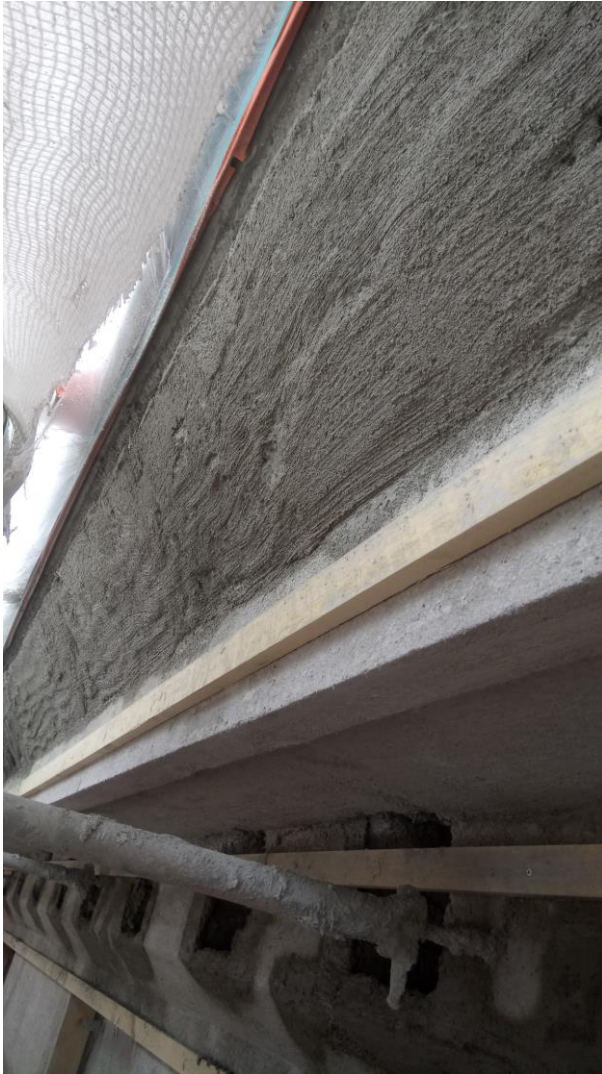
Räystä oli suunnitelmista poiketen betonia. Tästä johtuen ennen räystään rappaustöiden aloitusta jouduttiin sille tekemään betonikorjaustyöt, mitkä käsittävät halkeamien avaamista ja paikkaamista sekä ruostuneiden terästen puhdistusta ja suojakäsittelyä. Betonikorjaustyöt tehtiin korjaustyöselostuksen mukaan. Räystä rapattiin Weber Unirender -järjestelmällä.

KUVA 21 Rästäs täyttörappauksen aikana

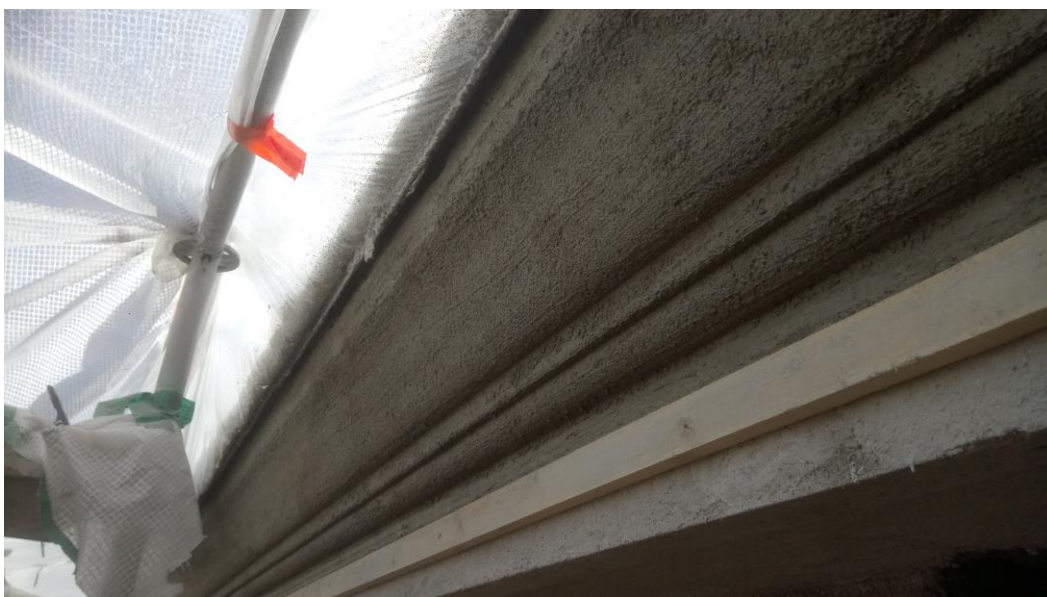
KUVA 22 Rästäs täyttörappauksen jälkeen

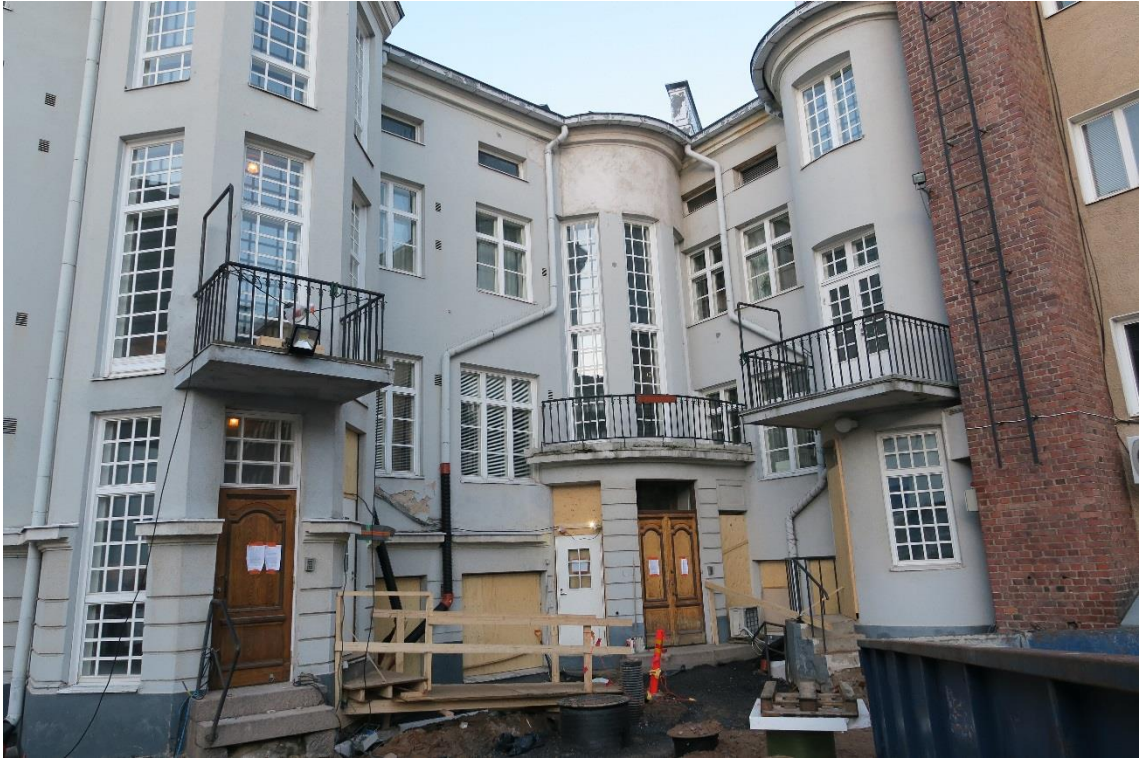
KUVA 37 Parvekkeet ennen telinetöitä

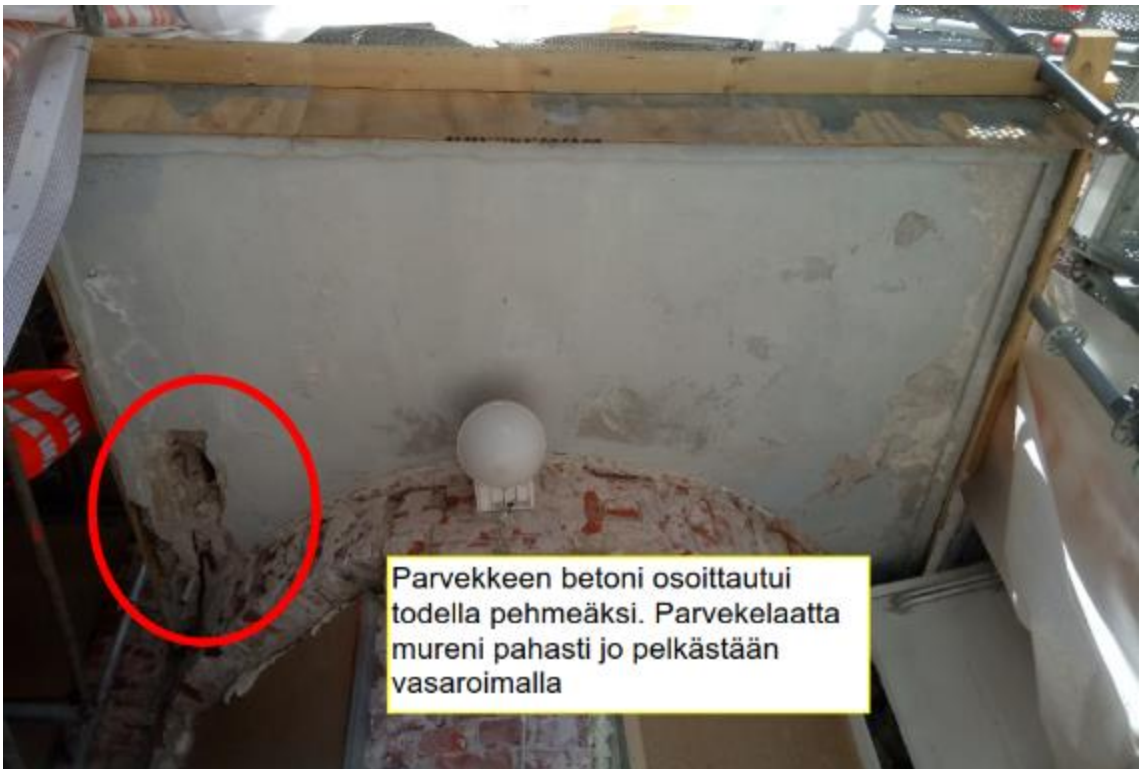
Parvekkeiden purkutyöt olisi voitu aloittaa huomattavasti aikaisemmin, ja suunnittelua olisi tullut painostaa enemmän jotta päätöksiä ja suunnitelmia olisi saatu aikaisemmin urakoitsijan käyttöön. Parvekkeet osoittautuivat paljon oletettua huonokuntoisemmaksi niiden betonikorjaustöiden alettua. Betonikorjaustyöt olivat suunnitelmien perusteella suhteellisen vähäiset, ja ne oli täten suunniteltu tehtäväksi lämpimänä vuodenaikana, joten parveketöiden ajoitusta talvelle ei katsottu tarpeelliseksi. Parvekkeiden osoittauduttua pehmeiksi ne purettiin kokonaan. Lopulta parvekkeita purettiin 3 kpl enemmän kuin alkuperäisissä suunnitelmissa oli varauduttu. Kaikki parvekkeet olivat hieman erikoisen muotoisia ja yksinäisiä kappaleita joka osaltaan hidasti parvekkeiden uusimista (KUVAT 37 ja 38). Mikäli parveketyöt olisi pystytty tekemään jo hyvissä ajoin talvella, olisi myös sillä voitu säästää hieman aikaa kesän kiireisimmällä hetkellä.

KUVA 38 Huonokuntoiseksi osoittautunut parveke
